**REHABILITATION D'UNE BOULANGERIE
ET D'UN LOGEMENT DE FONCTION**

Le bourg
63 950 SAINT SAUVES D'AUVERGNE

DOSSIER AMIANTE

**DOSSIER DE CONSULTATION
DES ENTREPRISES**

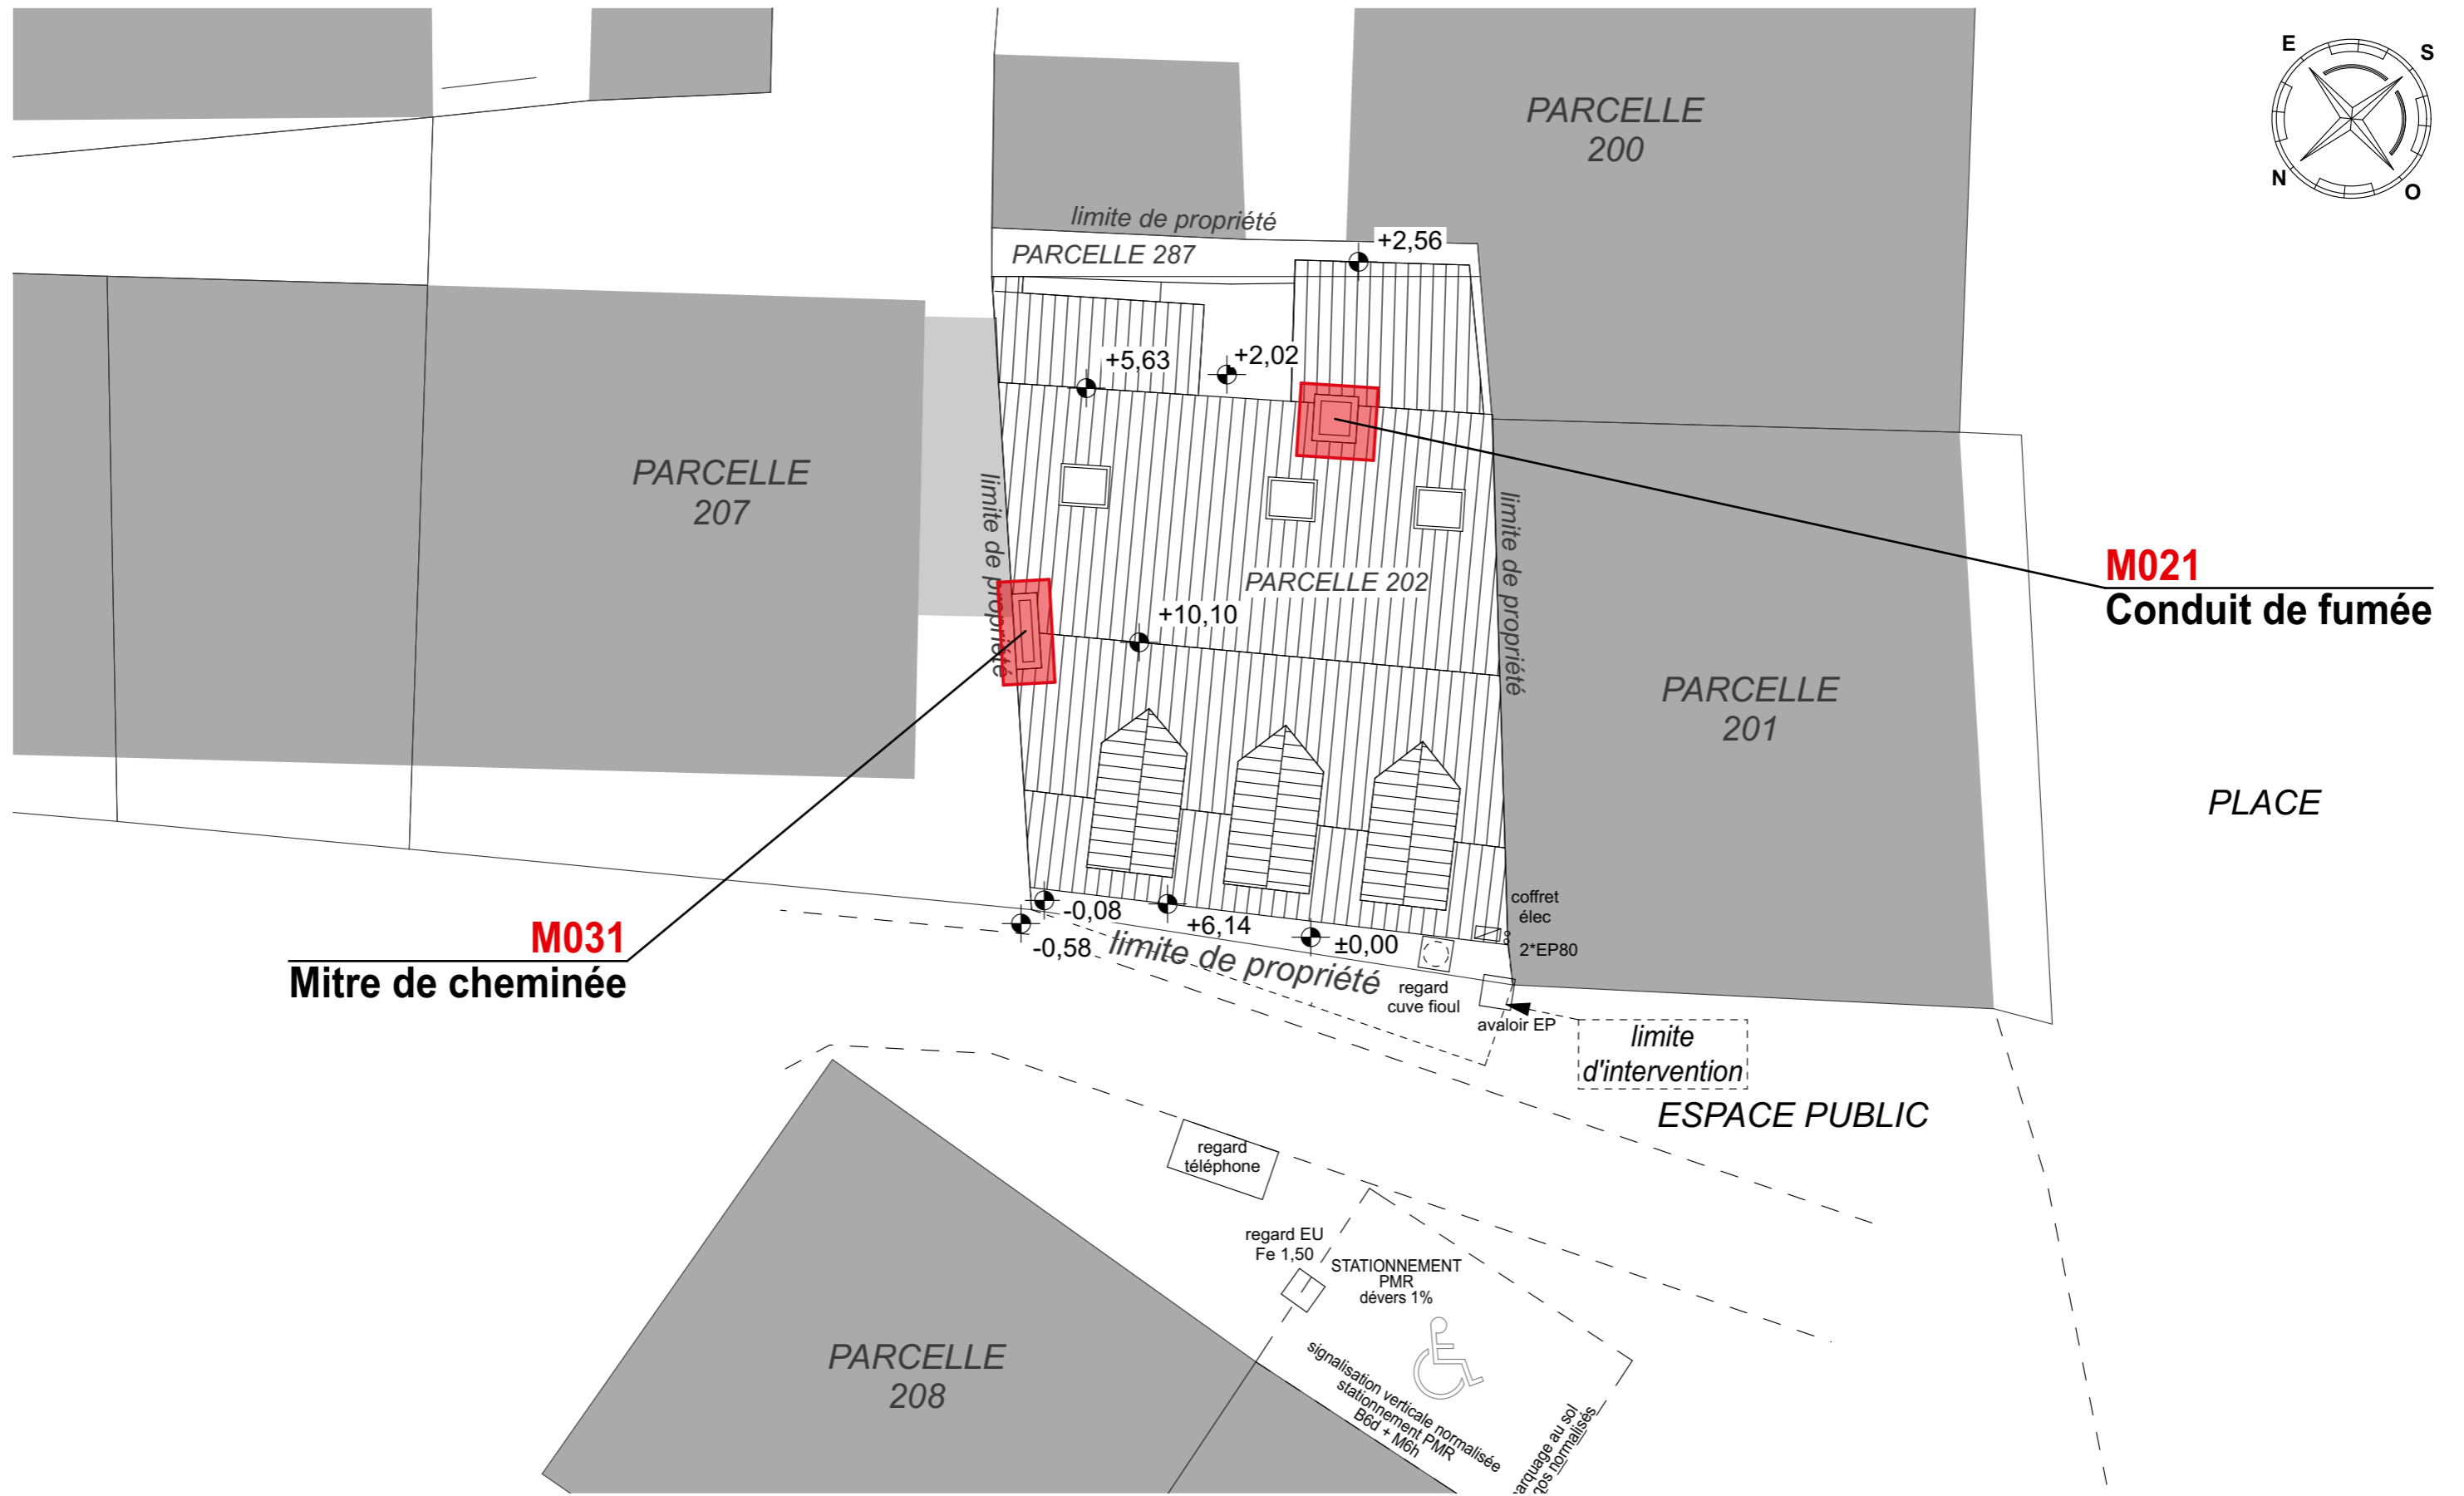
Plan de Masse - éch 1/100

localisations selon Rapport SOCOBAT-EXPERTISES n°21/IMO/6187/JMR

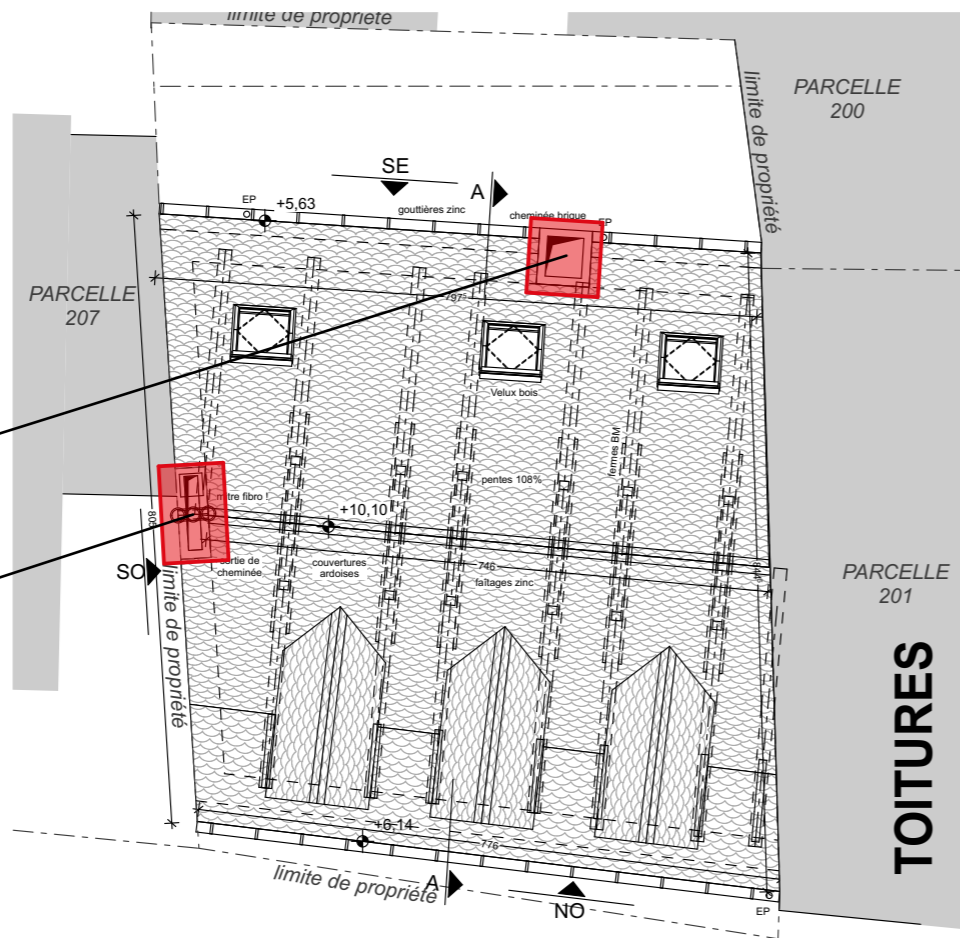
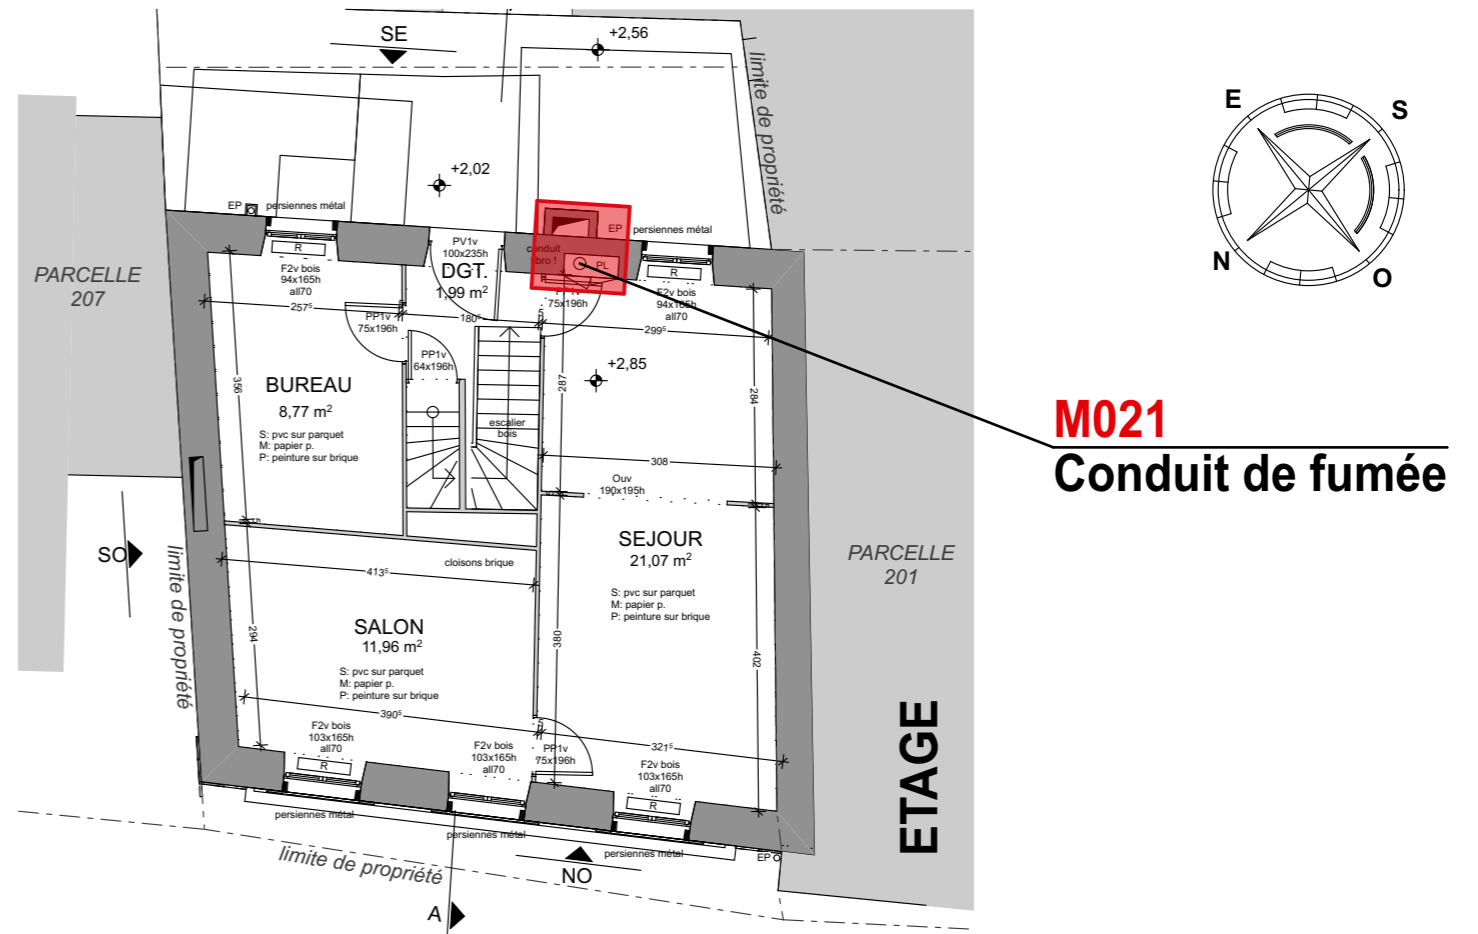
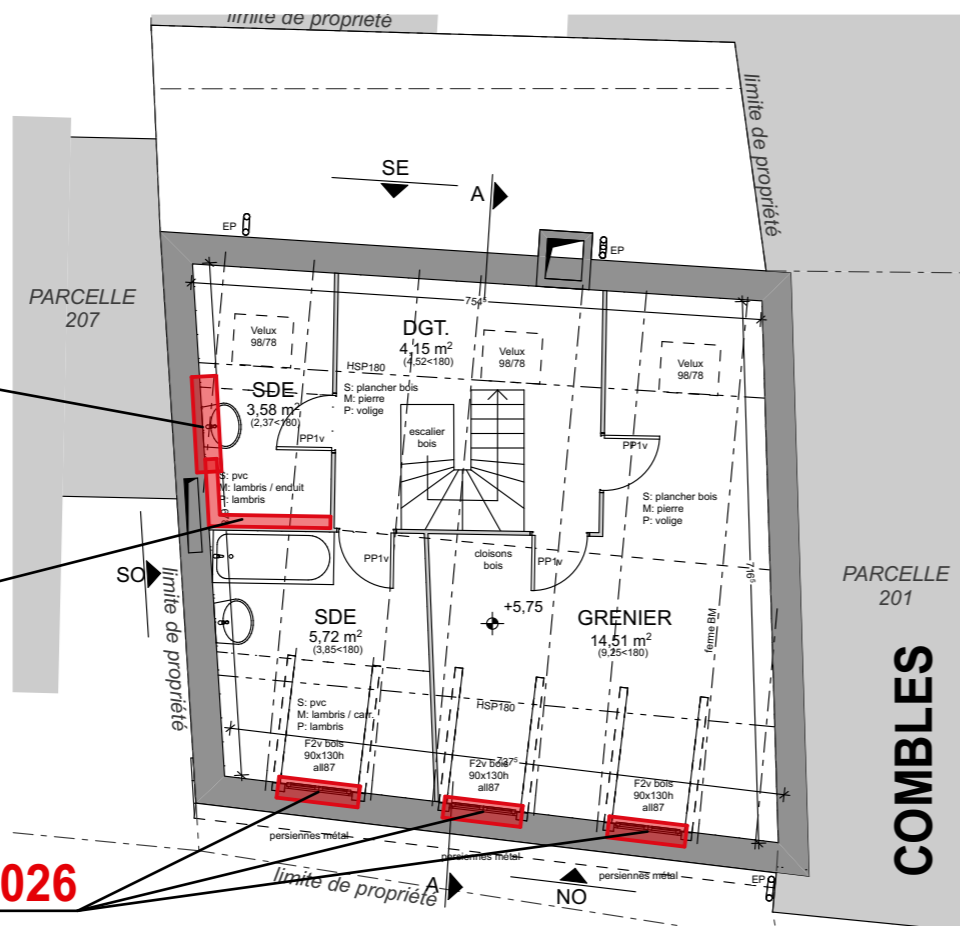
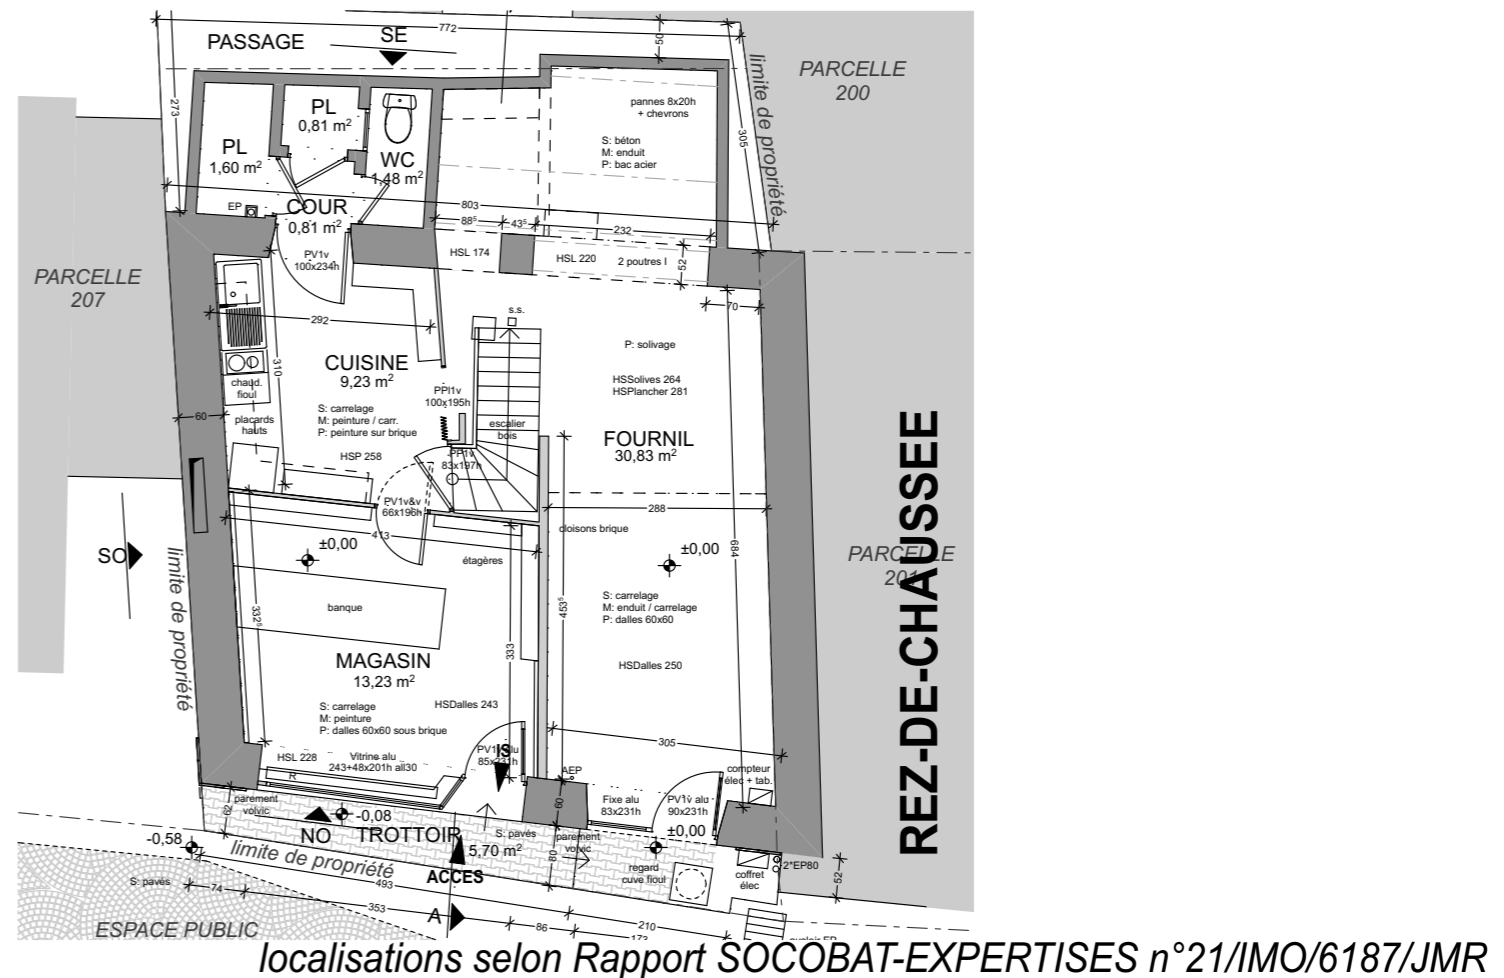
Plans des Niveaux - éch 1/100

M021
Conduit de fumée

M031
Mitre de cheminée

M028
Colle de faïence

M029
Panneaux

M026
Mastic de vitrages

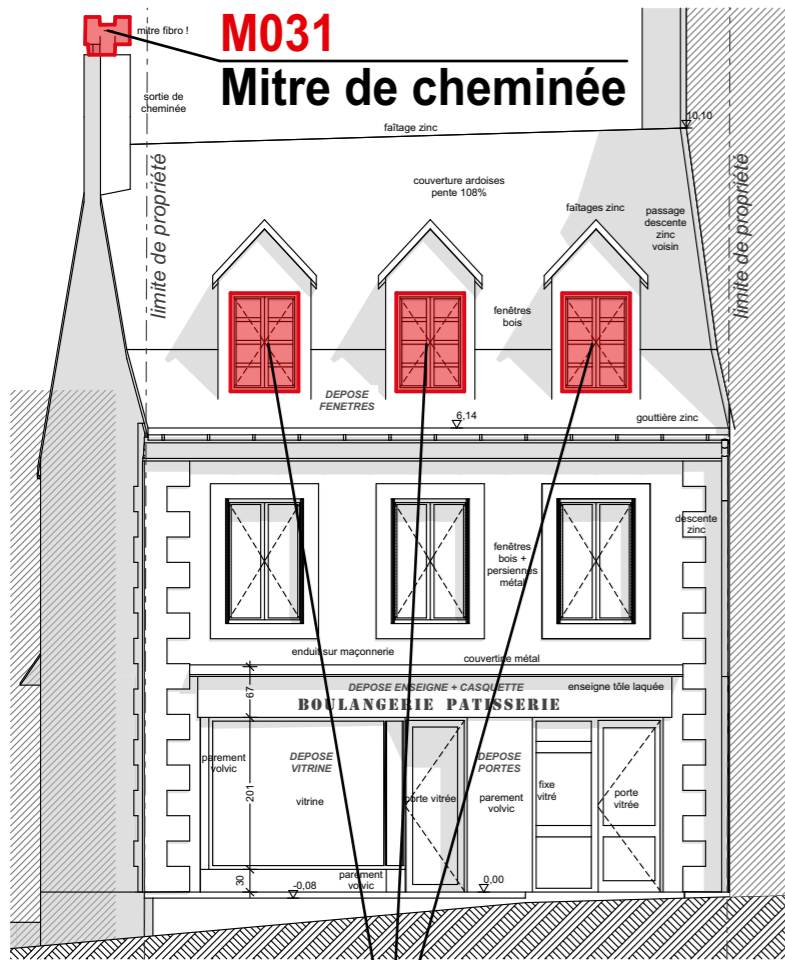
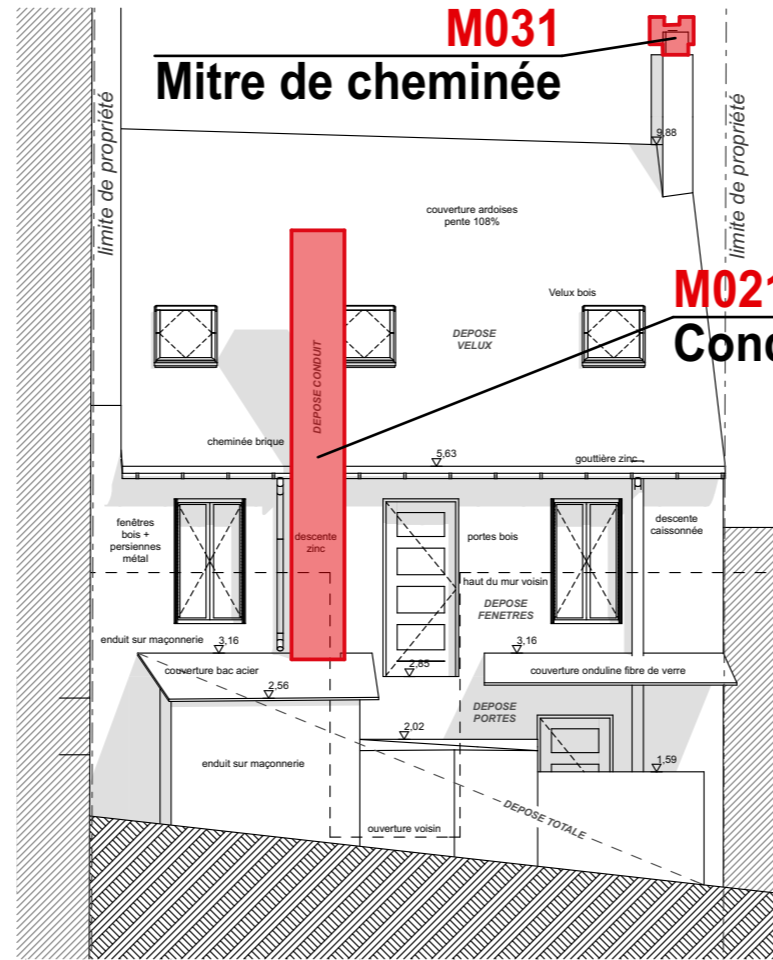
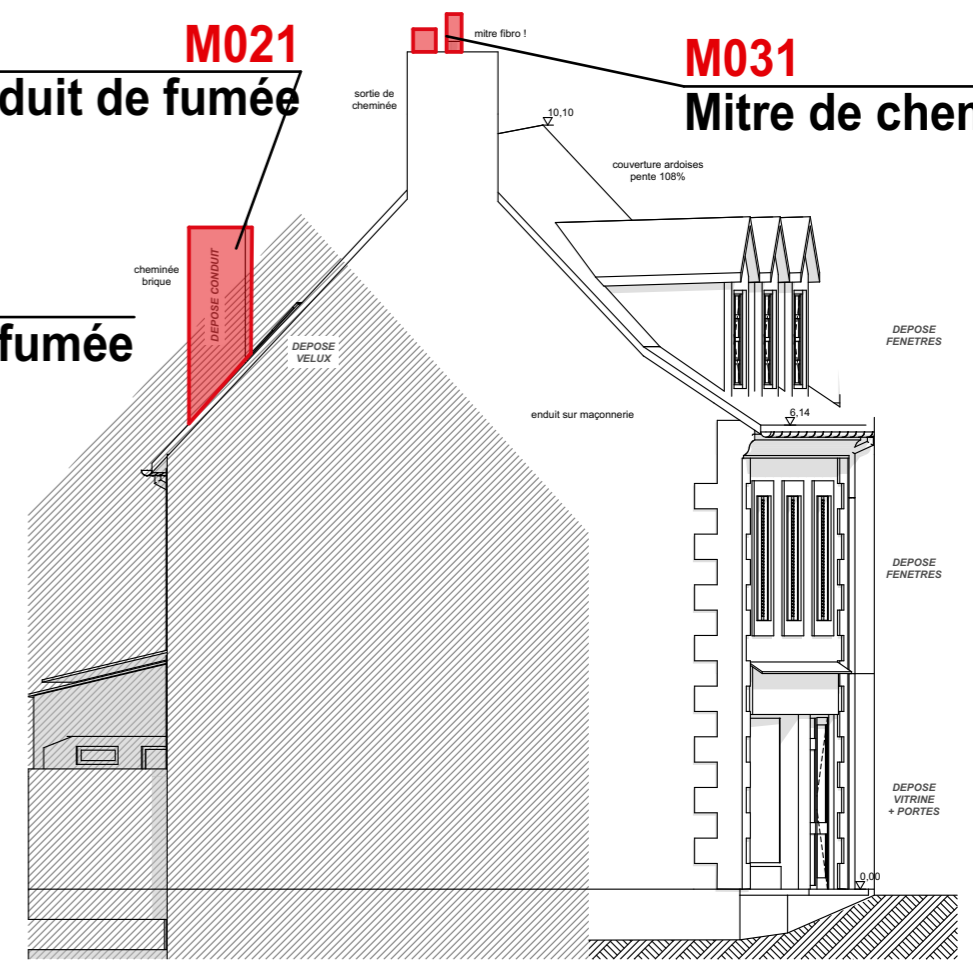
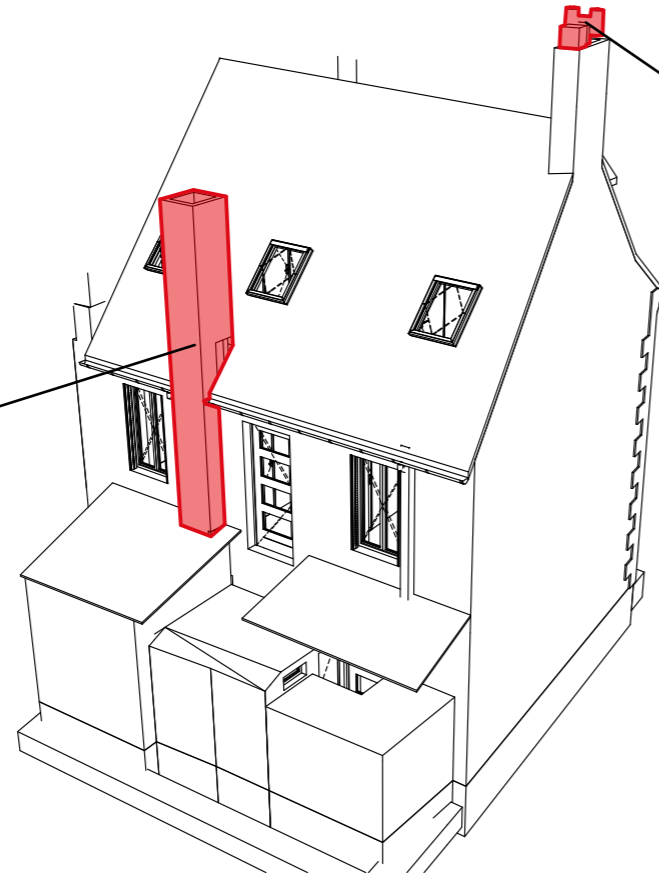
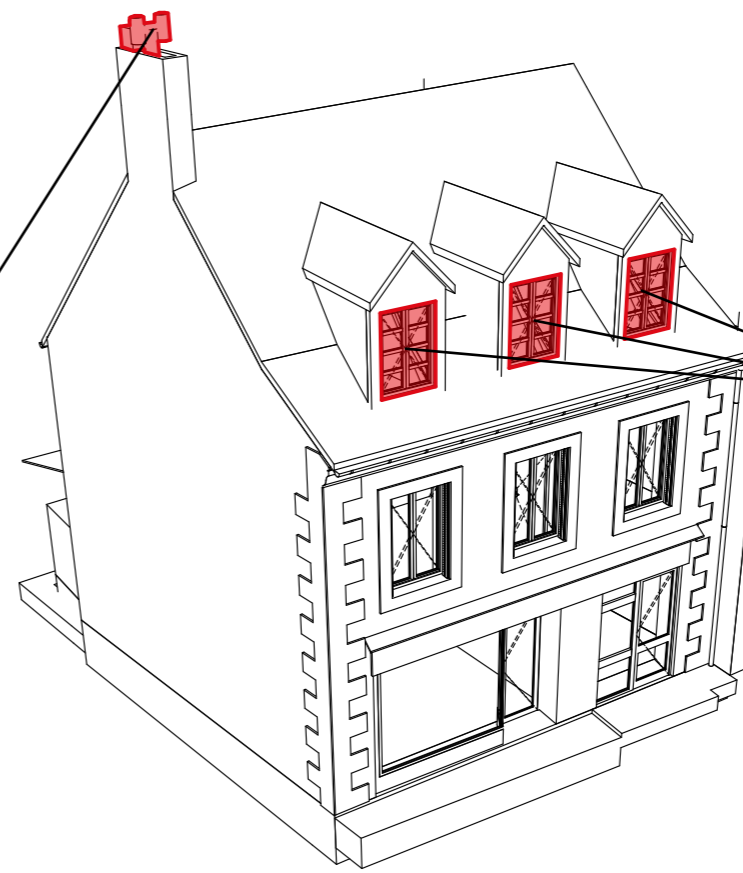
Façades - éch 1/100

M026
Mastic de vitrages

M021
Conduit de fumée

M031
Mitre de cheminée

localisations selon Rapport SOCOBAT-EXPERTISES n°21/IMO/6187/JMR
